MINELIS	ARE-LOM-a-1710	Version 2
<h3>Déclaration d'Arrêt Définitif des Travaux miniers</h3>

Concession de LA VARENNE (03) – Quartier minier de LOMBRE
Déclaration d'Arrêt Définitif des Travaux miniers

Auteurs : MINELIS Sékolène MAGHE-CHAUVIN Didier DESRAY	Code du document : ARE-LOM-a-1710 Numéro de version : 2 Date : 31/01/2018
---	--

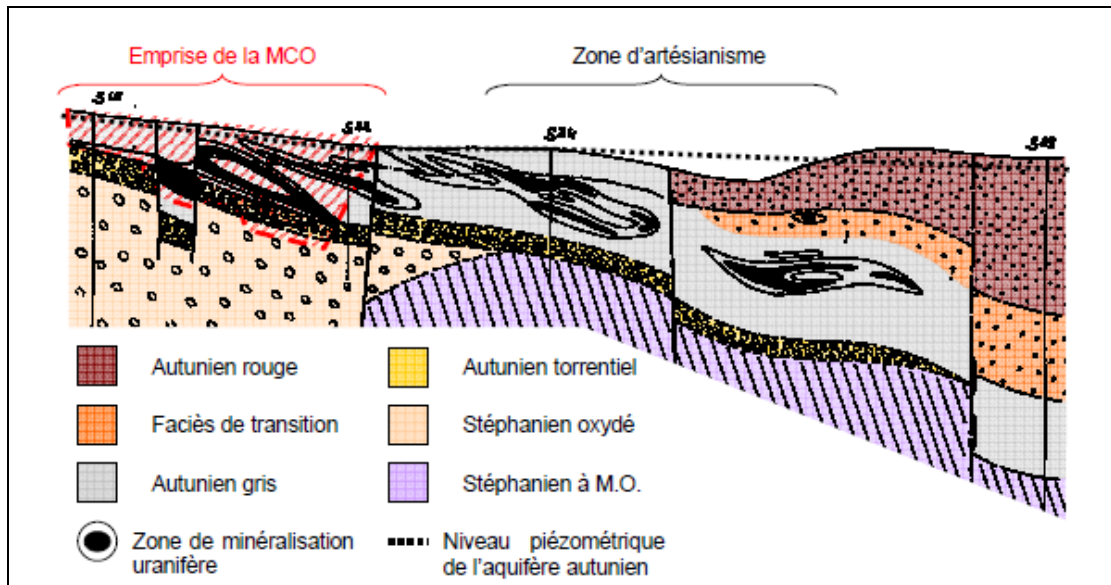
Figure 16 : Coupe géologique au niveau de la MCO de LOMBRE

Le lambeau autunien du gisement de LOMBRE est un lambeau en coin, penté vers le NNE, limité au NW par la faille du ruisseau de Cottignon et à l'Est par la faille NS du faisceau de Sancoins. Trois autres accidents, NNE-SSW, traversent la zone du gisement, les plus occidentaux provoquent la formation d'un petit grabben. La formation intermédiaire fluvio-lacustre de l'Autunien atteint une puissance maximum de 15 à 20 mètres dans la zone du gisement (cf. **Figure 16**).

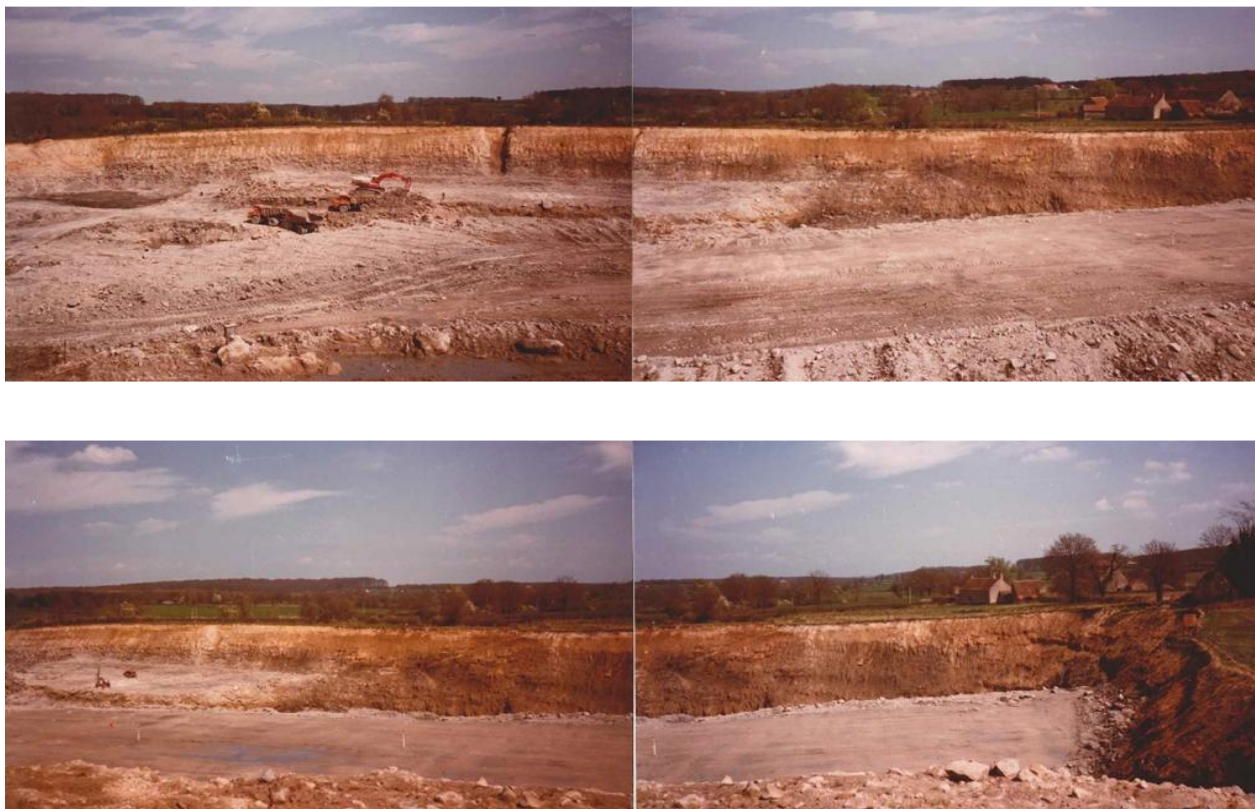
Figure 18 : MCO en cours d'exploitation

De 1979 à 1981, une mine à ciel ouvert, englobant la tranchée de recherches, a été exploitée en deux fois (MCO1 et MCO2) par tranches de trois à cinq mètres et par gradins de dix mètres, sur une profondeur de trente mètres.

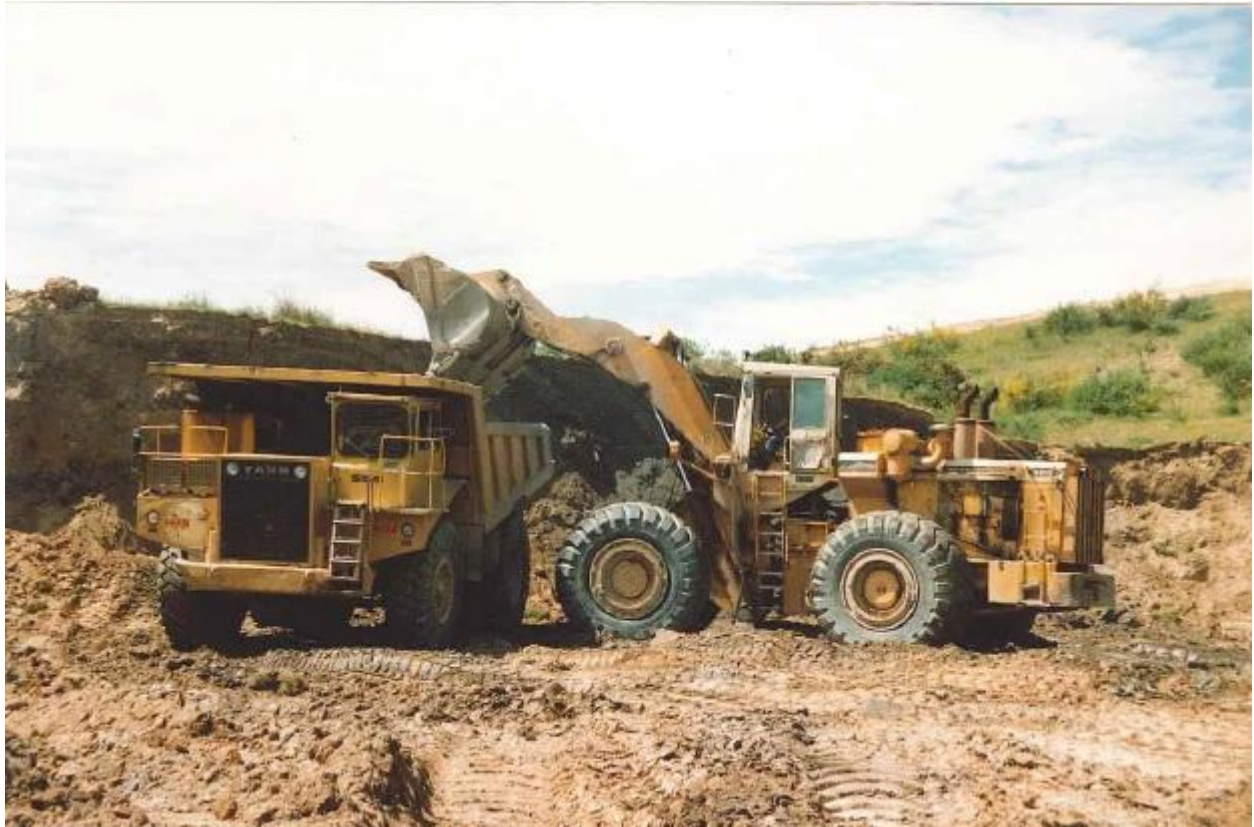
Figure 21: Chargement au stérile d'un dumper FAUN K555 (cliché AREVA)

L'exploitation de la MCO se faisait par tranches de 3 à 5 mètres et par gradins de 10 mètres. Le minerai était ripé et chargé avec une pelle Caterpillar équipée d'un godet de 3m³ fonctionnant en rétro. Les camions de transport de minerai avaient une capacité de 15 tonnes et les camions de stériles, une capacité de 45 tonnes de charge utile (cf. **Figure 21**).

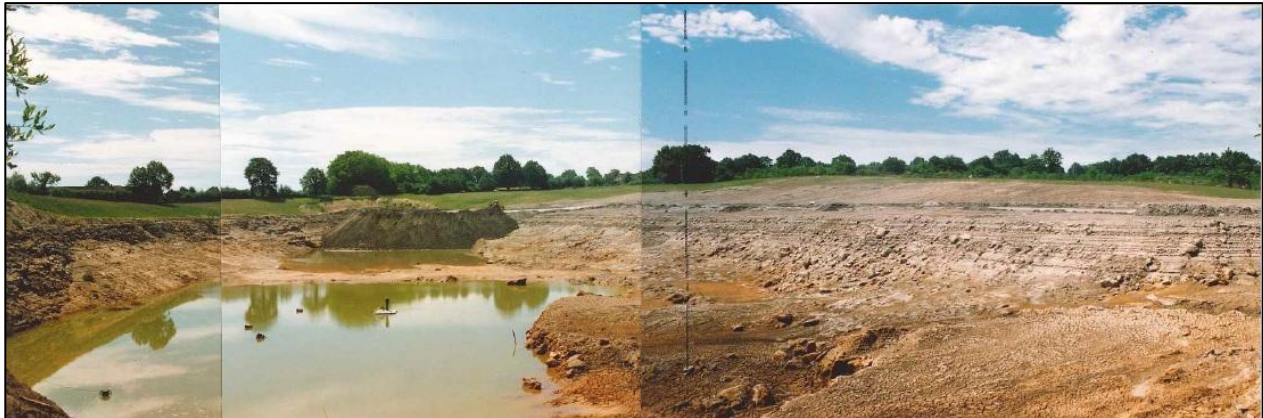
Figure 26 : Vue de la fosse MCO partiellement vidée et en cours de comblement en juin 1991

- Pompage de la quasi-totalité de l'eau de la fosse et traitement de ces eaux avant rejet ;
- Décapage de l'aire de stockage de minerai et recouvrement de terre végétale ;
- Curage des deux bassins de décantation et enfouissement des produits en fond de MCO remblayée ;
- De mai à novembre 1991, la mine à ciel ouvert fut intégralement remblayée avec les produits de la verse à stériles et 3 000 tonnes de calcaires (10/40 mm) (cf. **Figure 26** et **Figure 27**) ;
- Epannage de terre végétale sur la MCO remblayée.

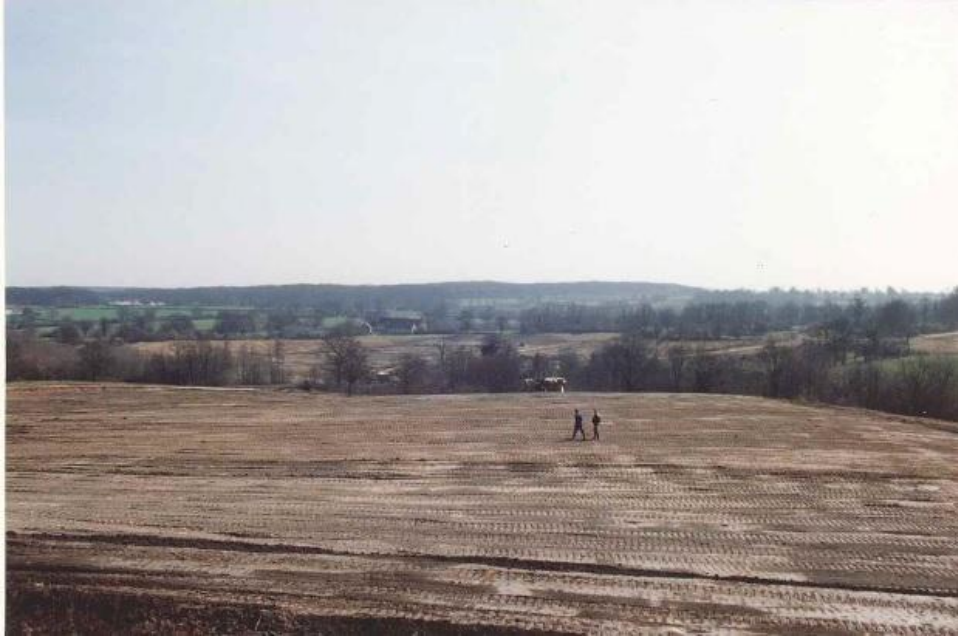
Figure 28 : Verse à stériles remodelée en février 1992

En parallèle du comblement de la MCO à partir de produits stériles prélevés sur la verse à stériles, celle-ci fut remodelée par adoucissement des pentes (cf. **Figure 28**).

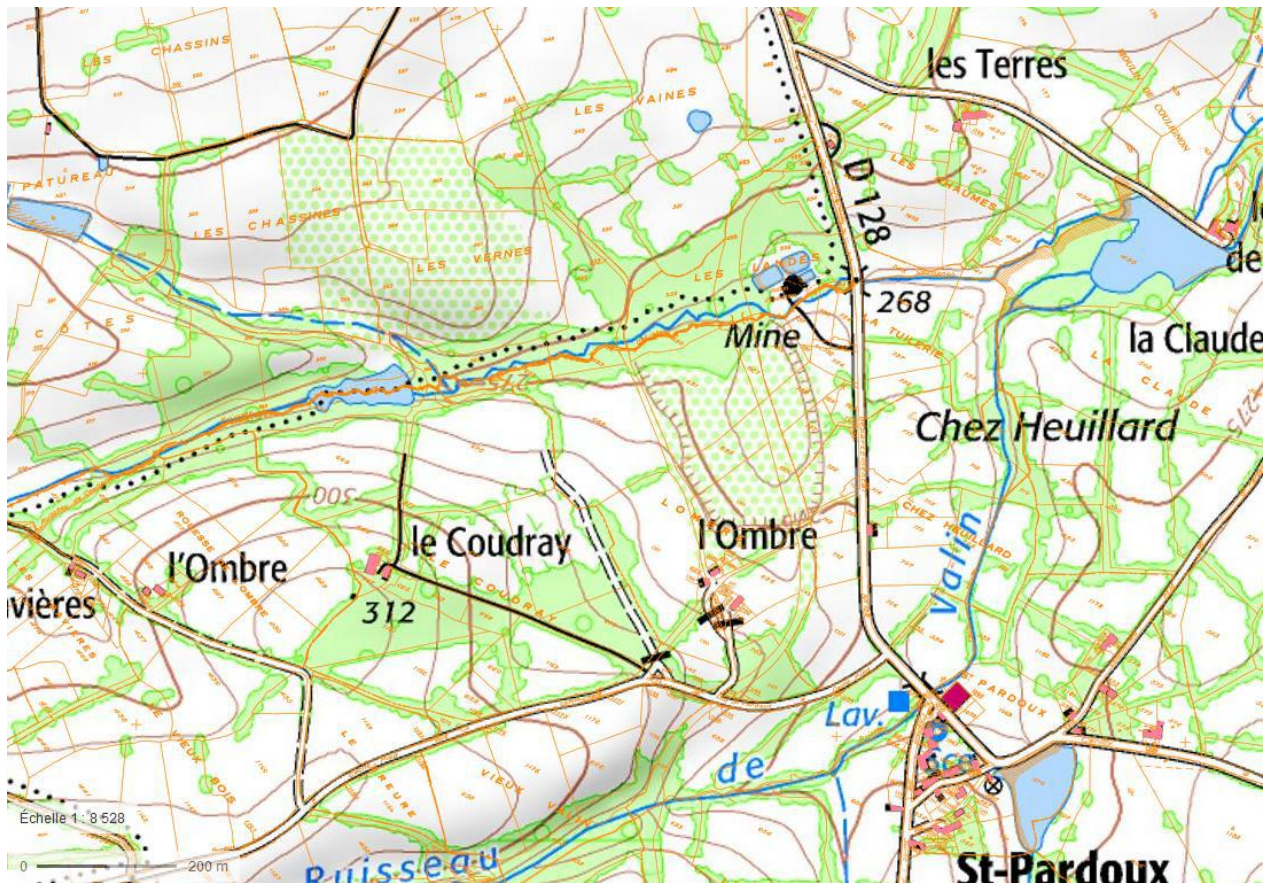
Figure 32 : Cartographie succincte du bâti et de la voirie

Aucun bâtiment n'est recensé sur la zone étudiée. La carte de la **Figure 32** localise les différents édifices présents aux alentours (carrés et rectangles rose), en dehors de la zone d'étude (villages de Lombre et Saint Pardoux).

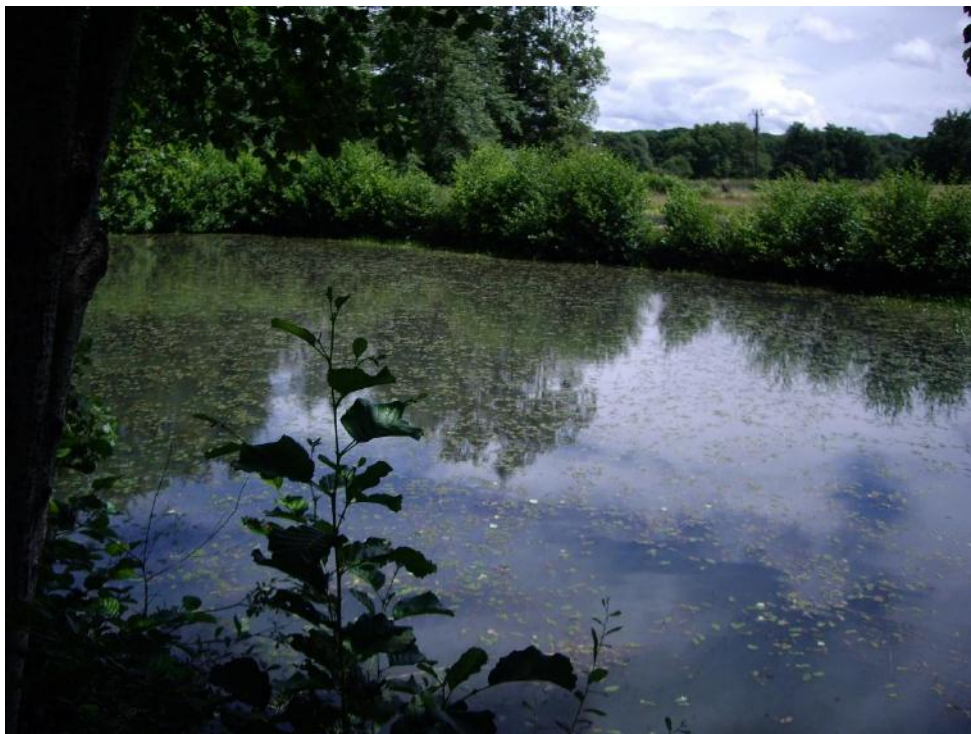
Figure 36 : ancien bassin de traitement à la soude à combler

Néanmoins un risque de chute est possible dans l'ancien bassin de traitement à la soude rempli d'eau, il est proposé de combler celui-ci (cf. **Figure 36**). Une analyse préalable des eaux de ce bassin sera faite afin de déterminer la nécessité ou non de les traiter.

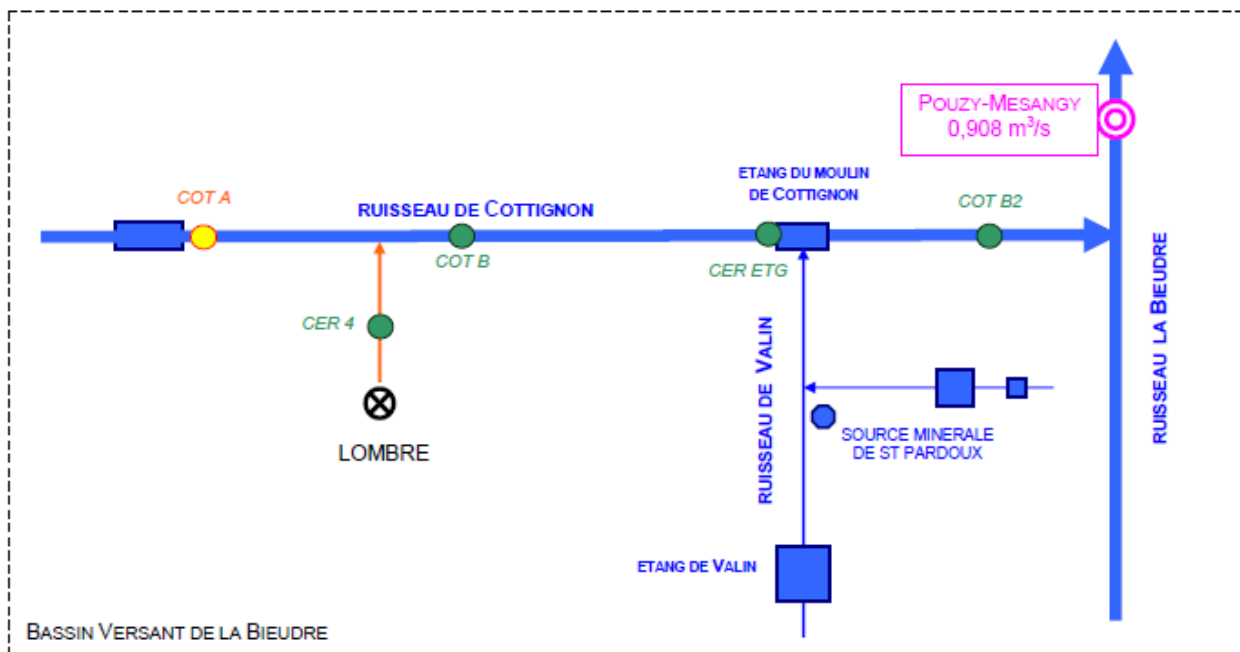
Figure 40 : Schéma de la situation du site minier dans son environnement hydrologique

La situation du site minier dans son environnement hydrologique et les différents points de prélèvements apparaissent sur la **Figure 40**.

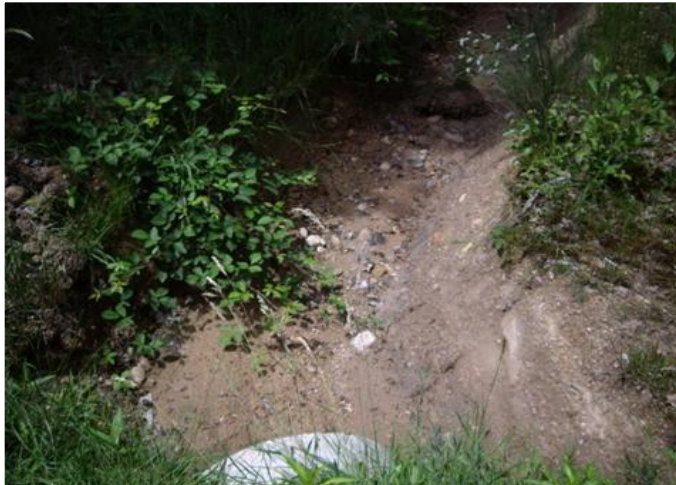
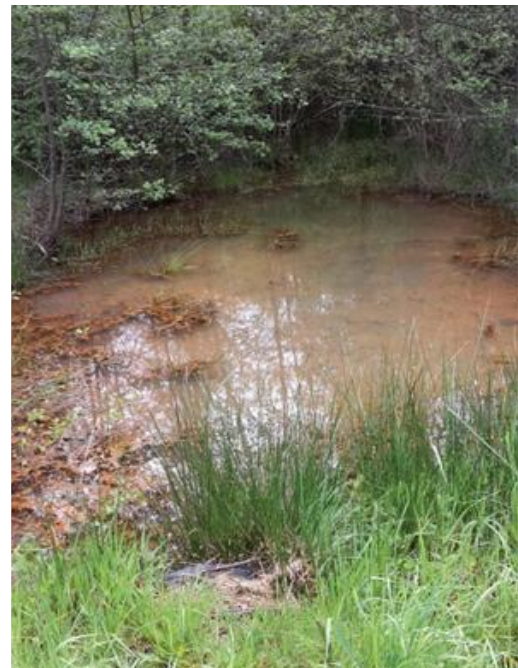
Figure 43 : réseau de fossés ceinturant la verse à stériles et point de collecte des eaux minières du site

Les eaux de ruissellement et d'infiltration de la verse à stériles, de la MCO et de l'ancien carreau minier sont canalisées par des fossés pour parvenir à un point de collecte, surverse de la zone détrempée dans le terrain naturel (cf. **Figure 43**)

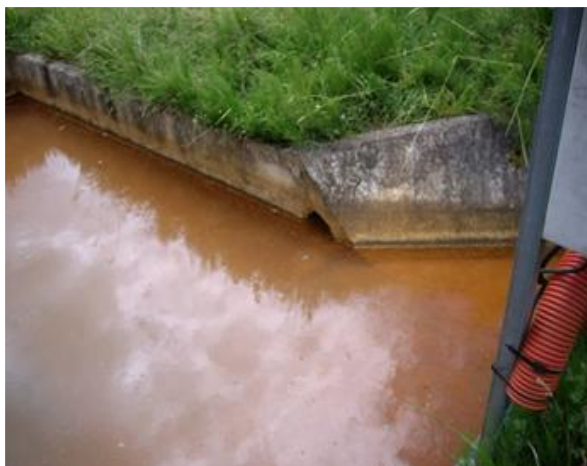
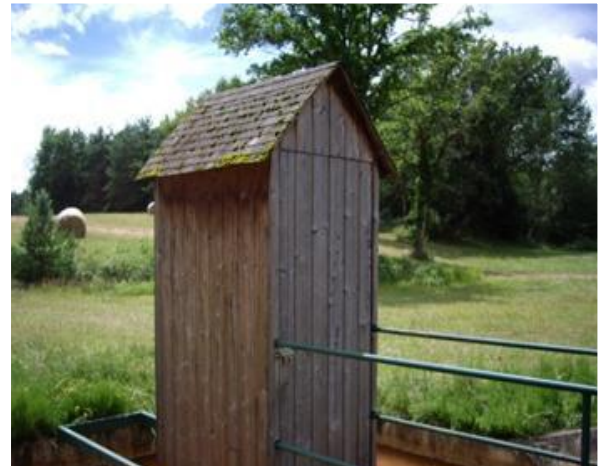
Figure 45 : bassin de répartition de 10 m³ avec arrivée du drain de la MCO et abri du pompage des boues

Ce bassin est équipé d'un système de pompage des boues d'hydroxydes de fer qui se déposent dans le fond du bassin, vers une boutonnière située à proximité et en amont hydraulique du bassin de décantation (cf. Figure 45).

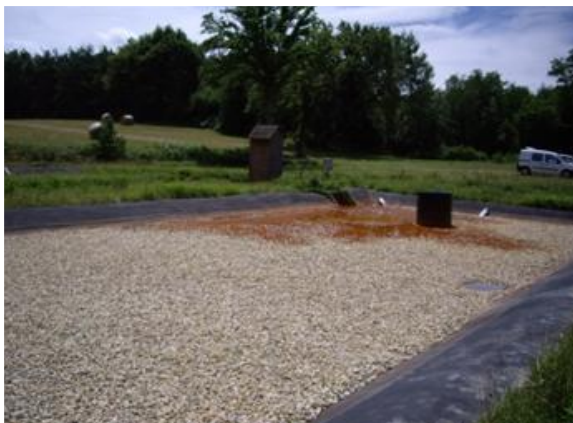
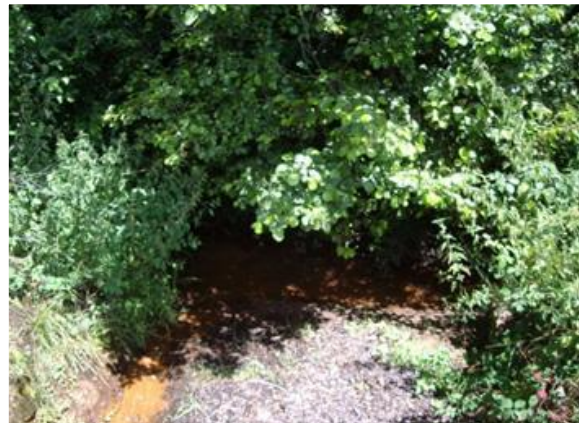
Figure 46 : vue d'ensemble de la station avec stalle 1 et le point de rejet dans le Cottignon

Cette étude a également permis d'illustrer l'intérêt d'une décantation des eaux en amont des drains calcaires. Celle-ci permet de précipiter environ 80% du fer soluble présent dans les eaux en entrée de station et ainsi de retarder le colmatage des drains.
